### 試験成績書

| 2. 依頼事項 | 屋根材の屋外暴露試験（31日間） |

| 1. 試験の詳細 | |
|---|---|
| 試験名 | 屋根材の屋外暴露試験 (31 日間) |

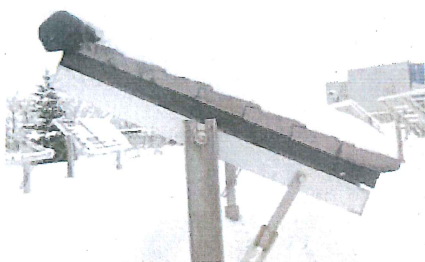
写真 3-1-2 J形いぶし瓦（側面）  
積雪深 10cm

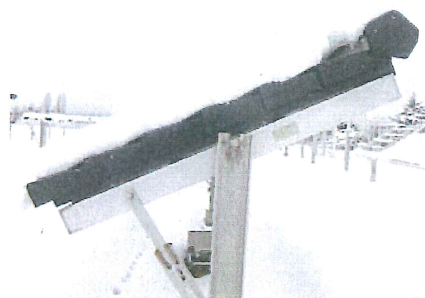
写真 3-1-3 F形FFタイプ（側面）  
積雪深 12cm

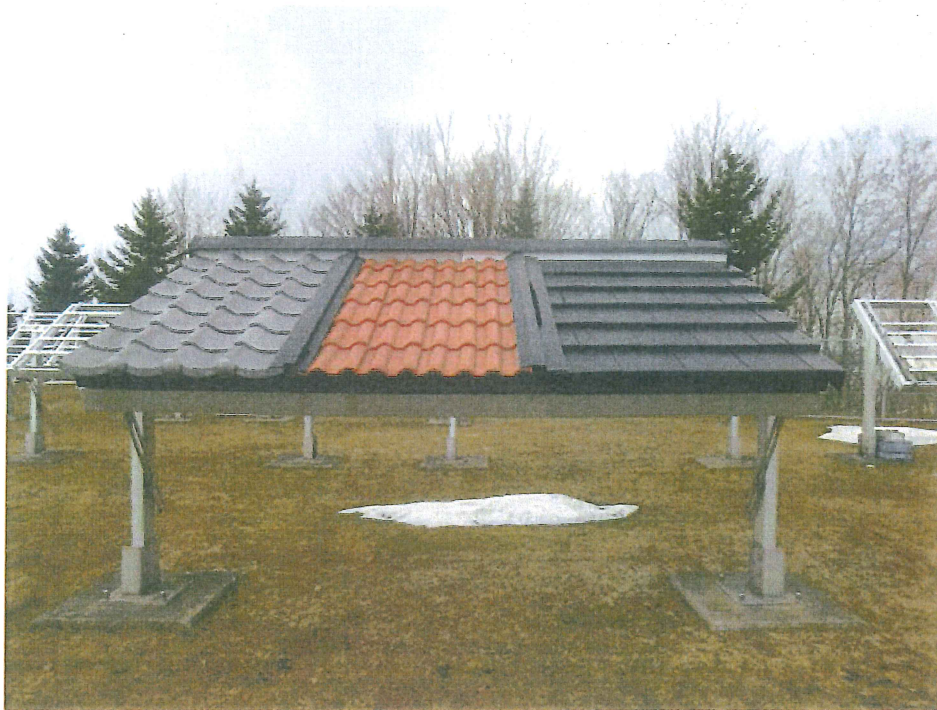
写真 3-3-1 全景

J形いぶし瓦、F形 Mタイプ、F形 FFタイプのいずれも、破断や大きな剥離等の顕著な劣化は認められなかった。
