三州瓦の  
**防災対策**

瓦屋根の「耐震実験」

**ガイドライン工法とは？**

# ガイドライン工法に基づいて

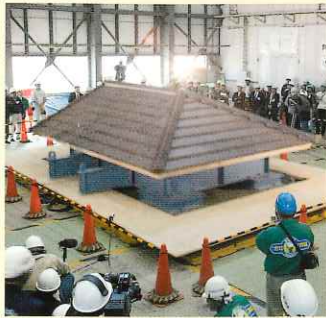
F形試験体への加振

架台寸法5.26m×4.03m、  
勾配5寸、  
屋根形状は片寄せ棟、  
大棟・隅棟とも三角冠瓦伏せ

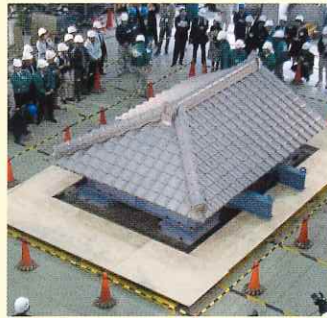
J形試験体への加振

架台寸法5.19m×3.84m、  
勾配5寸、  
屋根形状は片寄せ棟、  
大棟はのし瓦5段、  
隅棟はのし瓦3段、  
5寸紐丸瓦伏せ

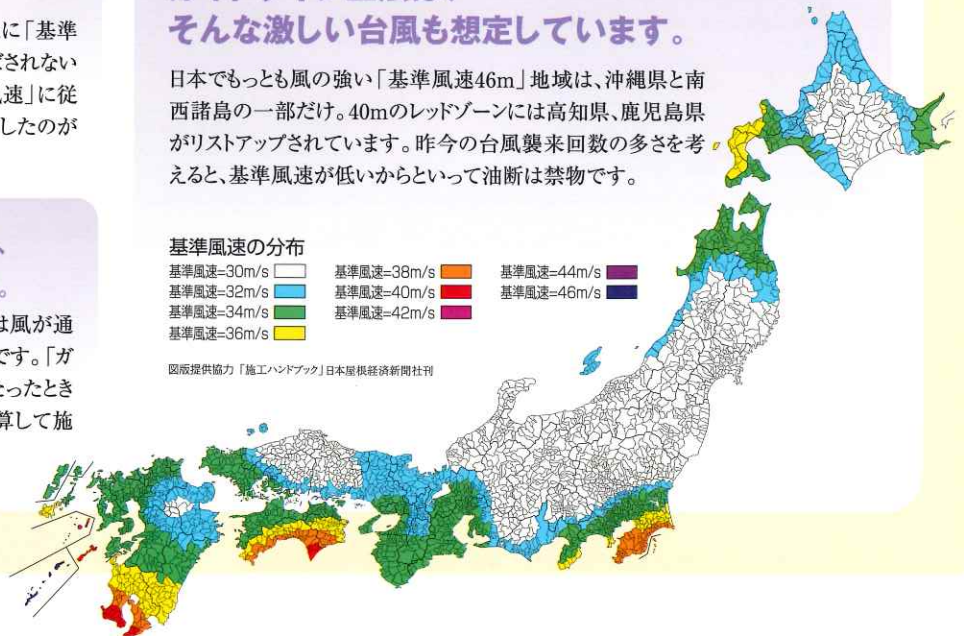
### 基準風速の分布

（基準風速46m/sの場合）

日本でもっとも風の強い「基準風速46m/s」地域は、沖縄県と南西諸島の一部だけ。40m/sのレッドゾーンには高知県、鹿児島県がリストアップされています。昨今の台風襲来回数の方多さを考えると、基準風速が低いからといって油断は禁物です。

平成12年、建設省（当時）は全国の自治体ごとに「基準風速」を決め、大型台風下の強風でも瓦が飛ばされない工事を実施するよう指示しました。この「基準風速」に従って、安全な瓦屋根づくりの標準施工方法を示したのが「ガイドライン工法」です。

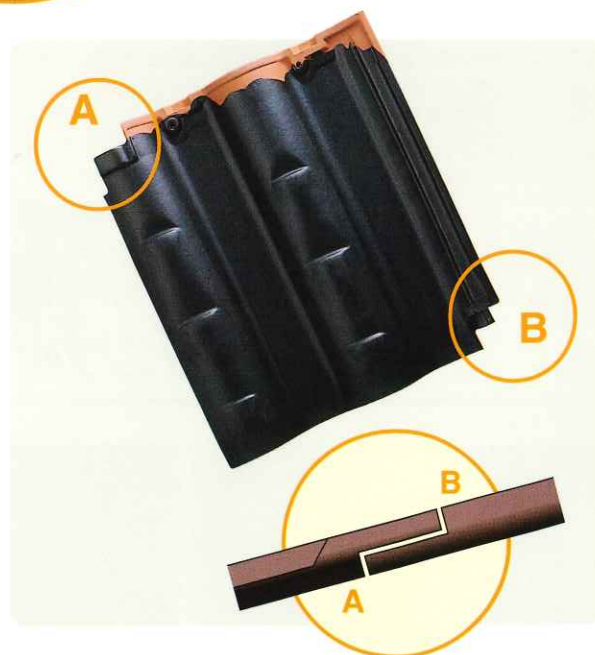
### ジョイントロック方式

ツメの部分をかみ合わせるジョイント構造で、瓦と瓦をしっかり固定。  
地震や強風などによる瓦のズレ・落下を防ぎます。とくに突風が吹いた際に  
起こる瓦の巻き上げ・吸い上げ防止に威力を発揮。J形瓦はもちろん、S形瓦・  
F形瓦にも採用されています。

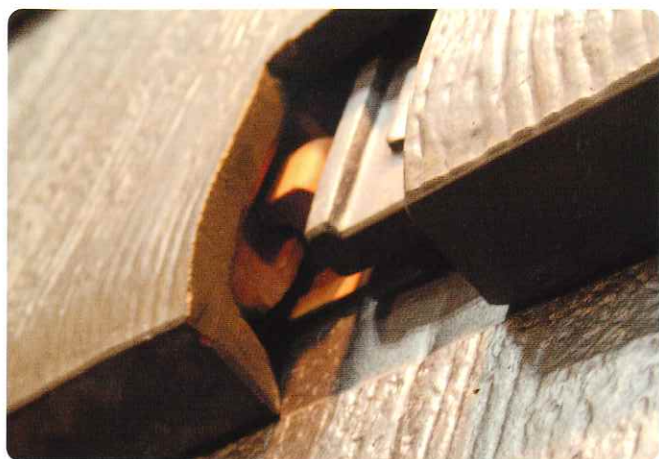
### アーム方式

アーム部（突起部）をロック部（くぼみ）に組み込ませることにより、瓦どうしをガッチリ固定。耐震・耐風性能が向上することはもちろん、屋根全体の強度も増強されます。

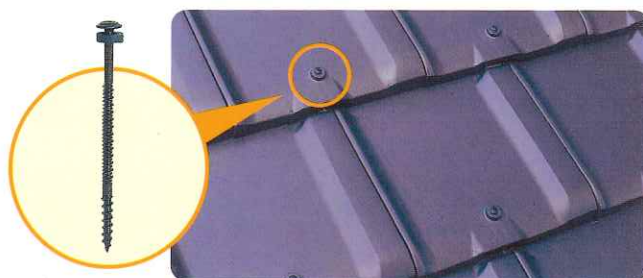
### 釘打ち方式

通常の工法の釘打ちだけでなく、平部を釘打ちして補強する防災工法です。

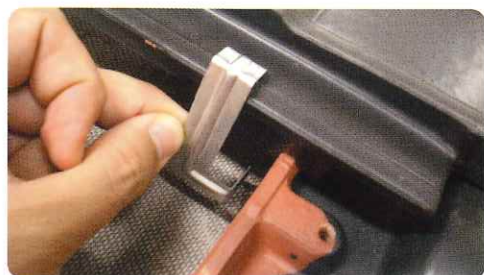
### クリップ方式

瓦の一枚一枚をクリップで留めて固定する、こだわりの防災工法です。
